Waterplanten-kartering in het Paterswoldsemeer in 2021

auteur: R. Pot
datum: 4 november 2021
productie: Roelf Pot
Pandijk 2
7861 TE Oosterhesselen
www.roelfpot.nl

in opdracht van: Waterschap Noorderzijlvest,
Stedumermaar 1,
9735 AC Groningen

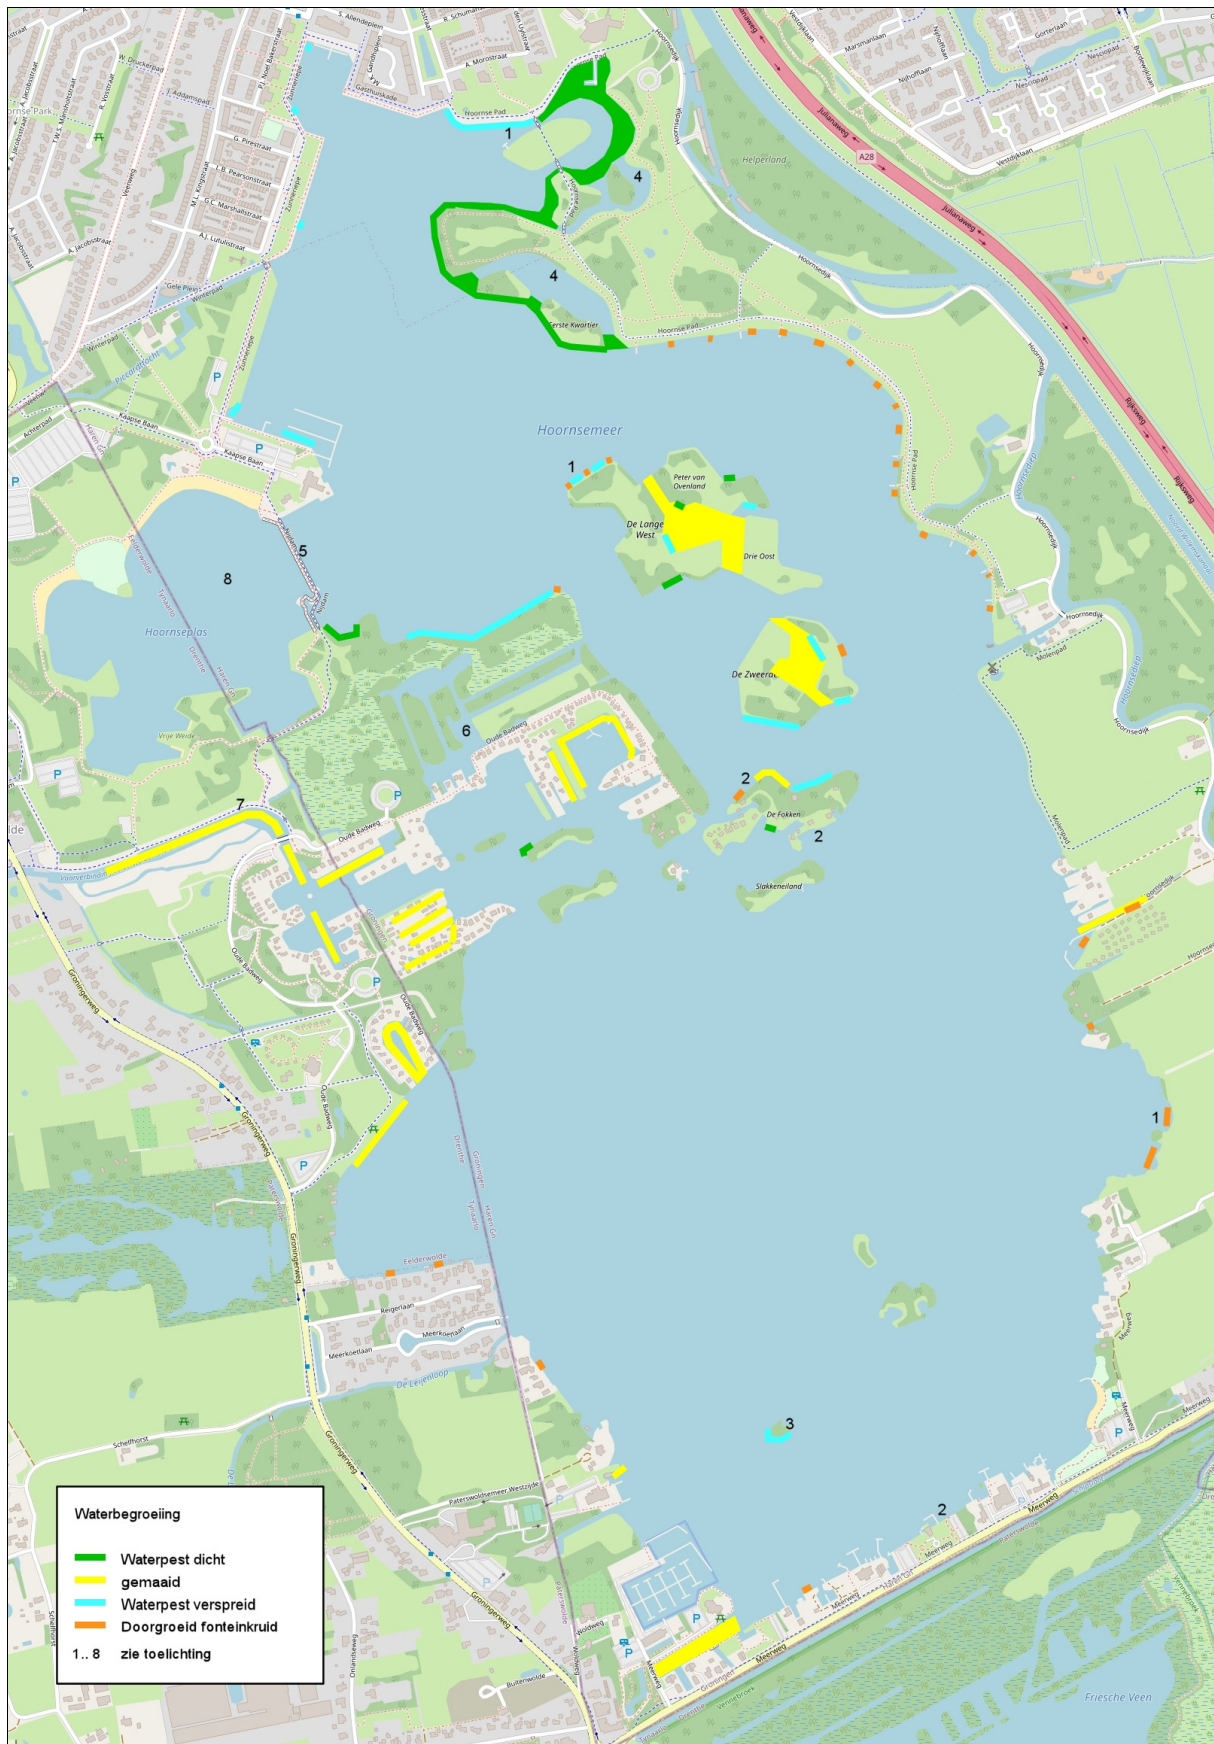
Vegetatiekaart 5-12 augustus 2021:

Toelichting bij nummers op de vegetatiekaart:

1. Vindplaats enkele planten Gekroesd fonteinkruid
2. Vindplaats enkele planten Stomp fonteinkruid
3. Vindplaats enkele planten Zannichellia
4. Niet opgenomen gebied met hoge dichtheid van Smalle waterpest
5. Tussen loopbrug en damwand veel Smalle waterpest en Doorgroeid fonteinkruid
6. Niet opgenomen gebied met hoge dichtheid van vooral Kroossoorten en Grof hoornblad
7. In verbindingskanaal naast Smalle waterpest en Doorgroeid fonteinkruid vooral Drijvend fonteinkruid, Pijlkruid, Gele plomp, Veenwortel, Grote egelskop.
8. Niet opgenomen gebied met hoge dichtheid van vooral Smalle waterpest en Tenger fonteinkruid

Het algemene beeld was dat de begroeiing zich in 2021 grotendeels beperkte tot de ruimte die is aangegeven door Bijkerk en Schepp (2019) in het scenario met een zichtdiepte 0,7 m. Daardoor kwam de begroeiing ook meestal niet verder dan 10 meter uit de kant. Alleen op beschutte plaatsen kon de begroeiing zich verder uitbreiden.

Die beschutte plaatsen met meer begroeiing lagen vooral tussen de eilanden De Lange West en Peter van Ovenland/Drie Oost, tussen De Zweerden. Ook in het Nonnengat was de begroeiing breder naarmate er meer luwte was. Het doorzicht dat past bij de begroeiing op deze beschutte plaatsen is meer dan 1,5 meter. De planten hebben die omstandigheden waarschijnlijk zelf bewerkstelligd. In de luwte hebben ze vanuit de ondiepe delen kunnen doorgroeien en daarbij het water helder gemaakt, óf hebben zich vooral zwevend uitgebreid. Omdat er tijdens de kartering al was gemaaid kon niet vastgesteld worden hoe de planten zich ontwikkelden tussen eilanden.

Lang niet alle ondiepten zijn begroeid geraakt. Het ziet ernaar uit dat vooral ondiepte langs geëxponeerde oevers maar spaarzaam begroeid zijn geraakt en mogelijk dat sommige inhammen bij de Oude Badweg, ondanks de luwte, weinig waterplantengroei hebben door een slappe bodem.

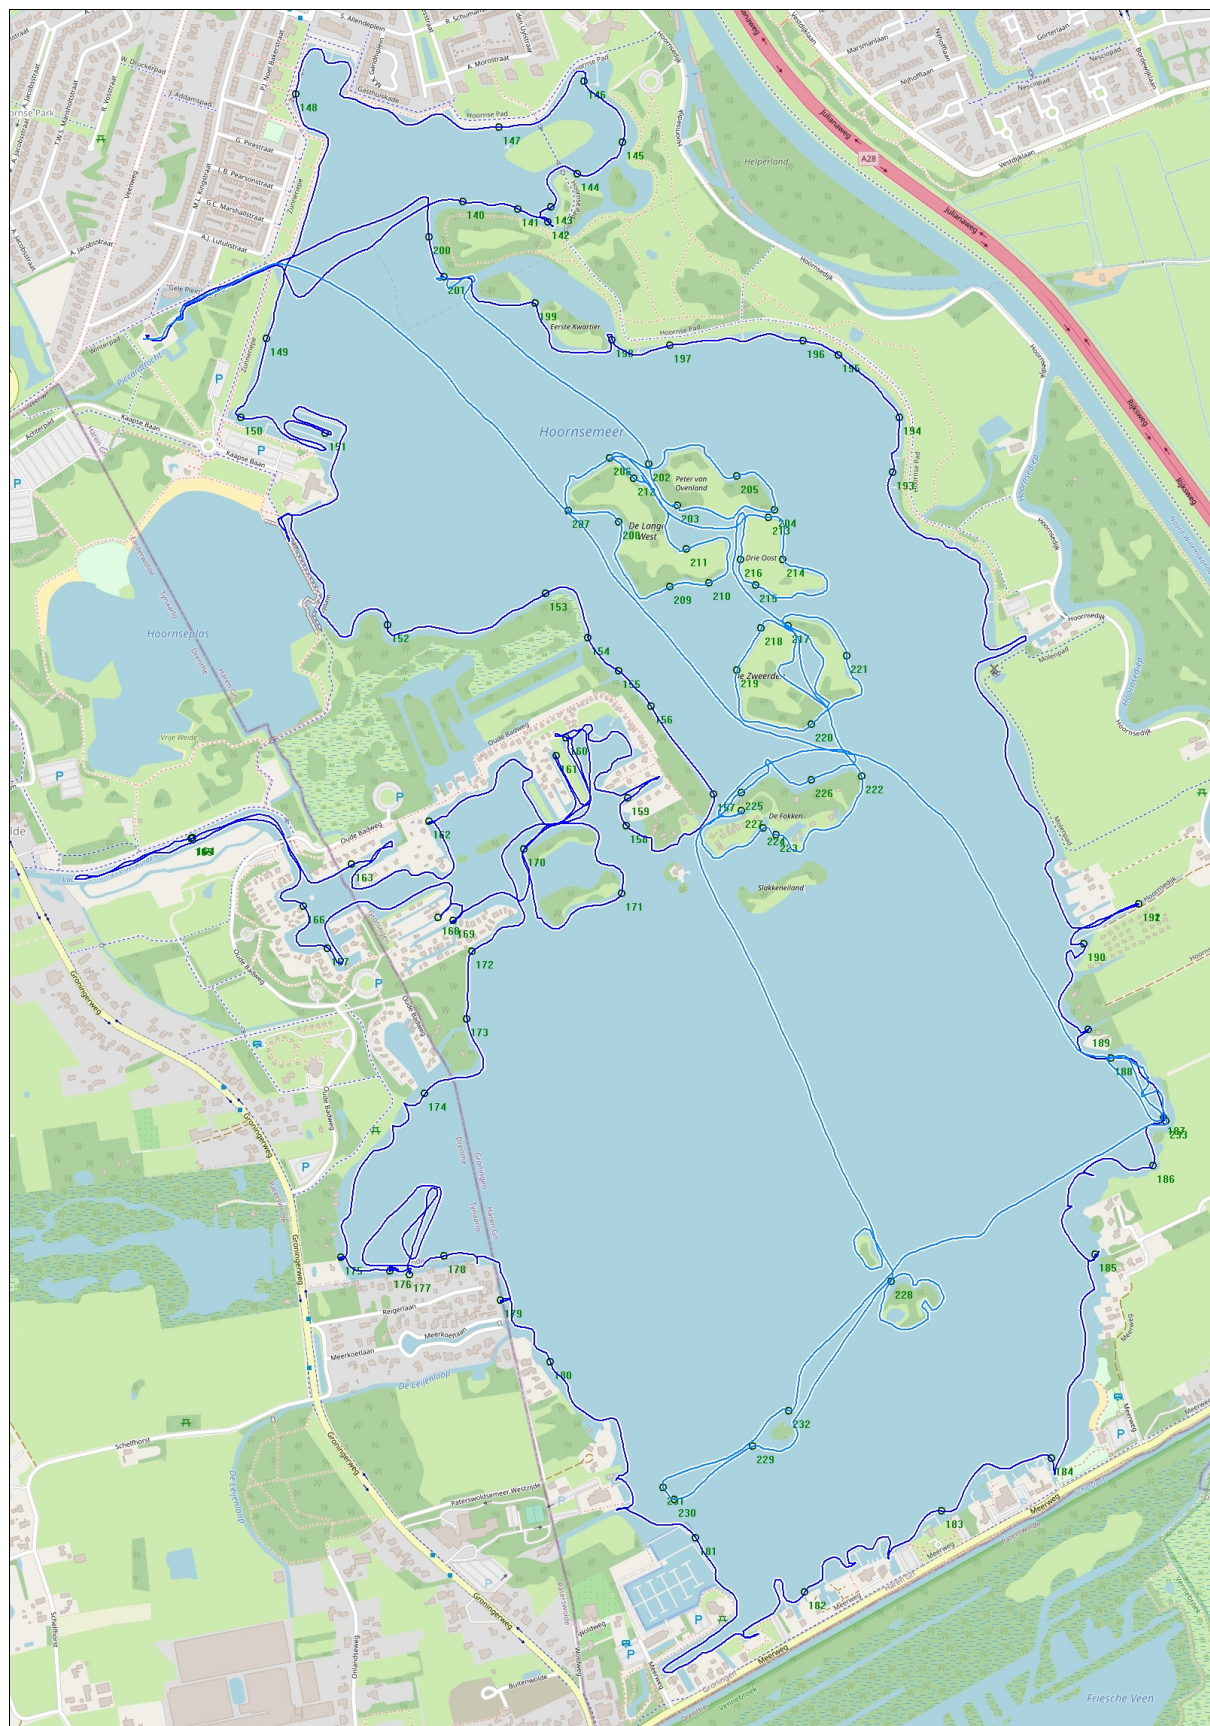
Bijlage 1. Vaarroute bij de kartering

Donkerblauw: 5 augustus, lichtblauw: 12 augustus. Groen: waypointnummers
