Waterplantenkartering in het Paterswoldsemeer in 2023

auteur: R. Pot
datum: 24 oktober 2023
productie: Roelf Pot
Pandijk 2
7861 TE Oosterhesselen
www.roelfpot.nl

in opdracht van: Waterschap Noorderzijlvest
Stedumermaar 1
9735 AC Groningen

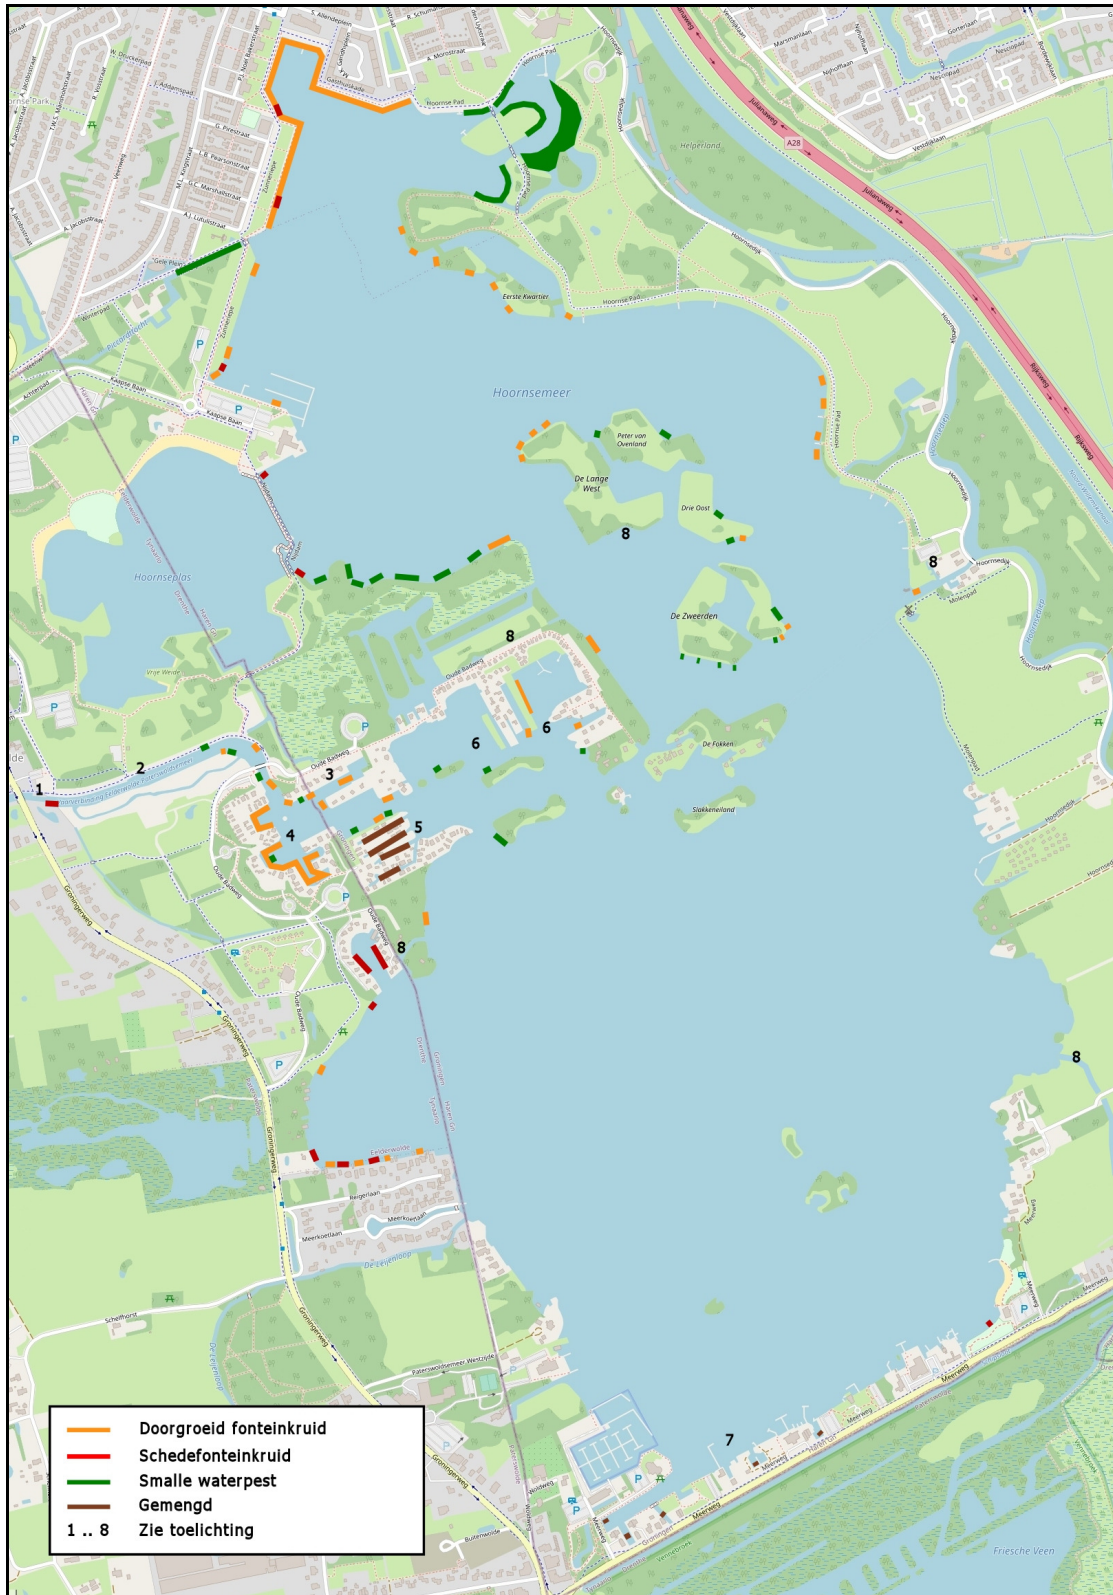
Afbeelding 1. Gecombineerde vegetatiekaart van aangetroffen begroeiing bij inspectieronde (5 juni 2023) en karteringsronde (15 augustus 2023)

Doorgetrokken lijnen betekent dat de een min of meer aaneengesloten begroeiing langs de oever voorkwam. De begroeiing was vrijwel nergens breder dan 10 m vanaf

de kant; de breedte van de lijn is vaak overdreven, deze komt overeen met 12 m. Alleen in het noordoosten bij 't Refter was de begroeiing op 15 augustus breder. Waar de begroeiing met onderbroken lijnen of losse stippen is aangegeven kwam de begroeiing slechts pleksgewijs voor.

Waar de begroeiing naar een soort is genoemd was die soort de enige soort met een noemenswaardige dichtheid. Op sommige plekken is een combinatie van twee of meer soorten gevonden (gemengd). Met nummers is aangegeven welke soorten gemengd waren en welke andere soorten nog werden aangetroffen

1. Bij de sluis op 15 augustus: enkele planten Waterwaaier en Puntdragend glanswier
2. Verbindingsroute Eelderwolde: vooral veel Drijvend fonteinkruid, maar ook Smalle waterpest, Grof hoornblad, Pijlkruid en Gele plomp

3. Op 5 juni enkele planten Puntdragend glanswier
4. Knollenland: vooral veel Doorgroeid fonteinkruid, maar ook Schedefonteinkruid en Puntig fonteinkruid (op 15 augustus zo goed als verdwenen)

5. Smalle krekens De Zandkoppen: enkele planten Buigzaam glanswier; in een gemengde begroeiing van fonteinkruiden en waterpest met verder vooral Pijlkruid, Kleine egelskop en Gele plomp.

6. Grotere baaien Badweg: weinig waterplanten, langs boothuizen Veurste Woldgat Doorgroeid fonteinkruid, verspreid enkele exemplaren Gekroesd fonteinkruid, Smalle waterpest en Haarfonteinkruid

7. Havens en inhammen langs de Meerweg: heel weinig waterplanten, verschillende soorten: Smalle waterpest, Gekroesd fonteinkruid, Schedefonteinkruid en Grof hoornblad.

8. Vindplaatsen van Grote waternavel. N.B. de meeste Grote waternavel stond buiten de het gekarteerde gebied: in het Hoornse diep, en in de nieuwe aanvoerleiding vanuit de Drentse Aa.

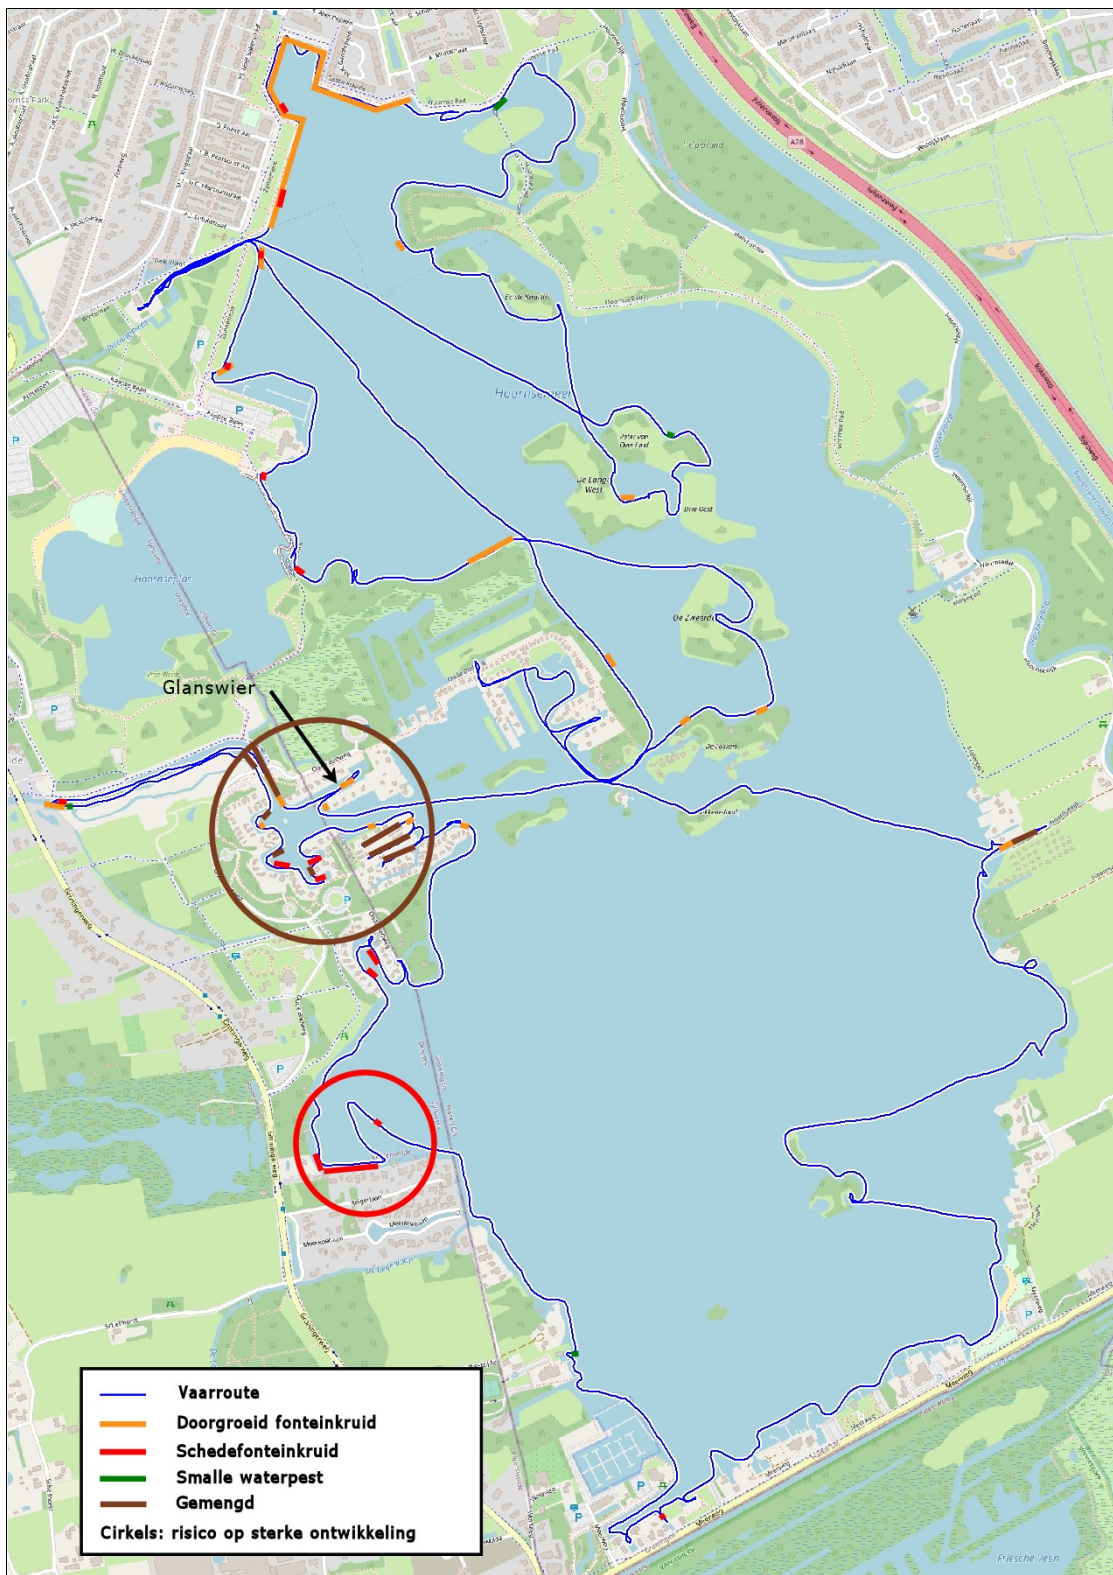
Bijlage 1: Inspectiekaart 5 juni

Ten tijde van de inspectieronde op 5 juni waren er nog maar weinig waterplanten tot ontwikkeling gekomen, en dan vooral Doorgroeid fonteinkruid en Schedefonteinkruid. Smalle waterpest, die in 2021 zo dominant was en overlast veroorzaakte was bijna nergens te vinden. Wat er werd gevonden waren vooral stengelfragmenten die nog in winterrust leken te zijn.

De bevindingen zijn kort weergegeven in een memo (Roelf Pot, 2023a) en aangevuld met een inschatting van de mogelijk overlastgevende ontwikkelingen. Zie bijlage 1.

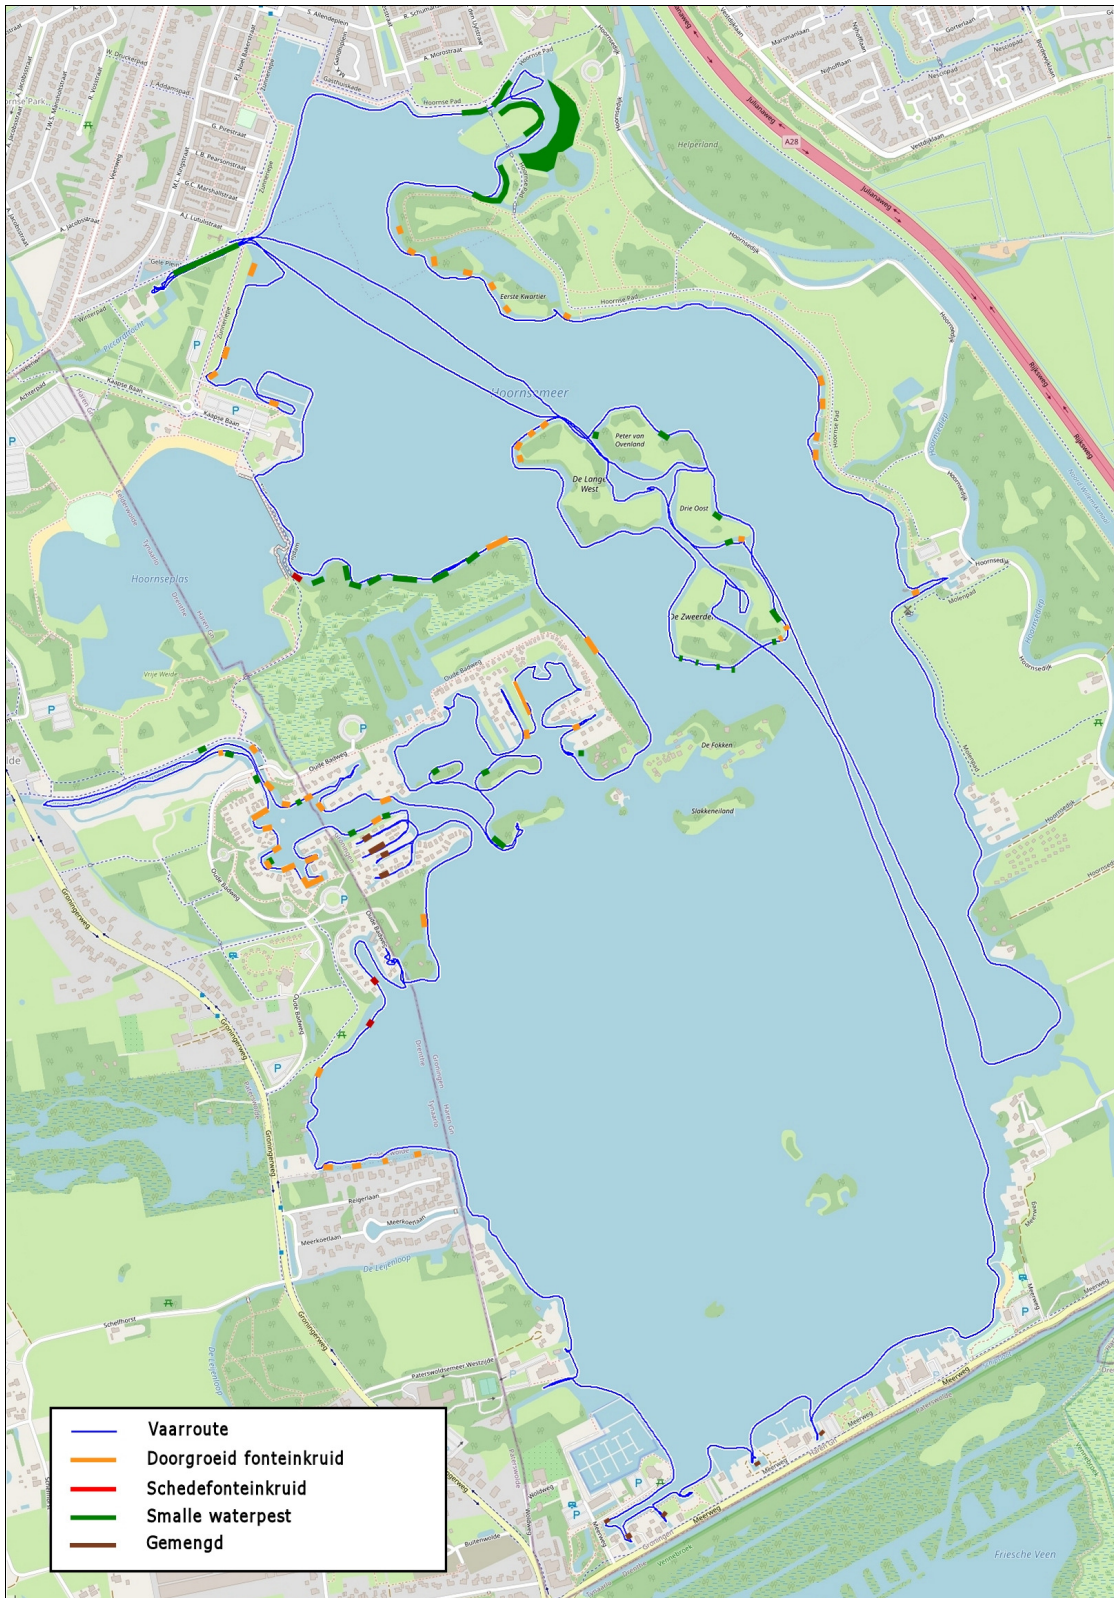
Bijlage 2: Bevindingenkaart 15 augustus

Bij de karteringronde op 15 augustus werd Smalle waterpest wel op meer plekken gevonden, maar meestal als laag bij de grond groeiende, weinig ontwikkelde planten, niet goed zichtbaar aan het oppervlakte. Op kleine locaties aan de oostkant van Peter van Ovenland en Drie Oost, in de luwe locaties in het noordoosten bij 't Refter en in het kanaal naar de Meerschapsboerderij kwam Smalle waterpest wel duidelijk tot aan het wateroppervlakte. Deze begroeiingen zijn eind augustus alsnog gemaaid.

Doorgroeid fonteinkruid werd grotendeels op dezelfde plekken aangetroffen als vorig jaar. Op plekken waar de meeste planten waren aangetroffen bij de inspectie waren die in juli gemaaid en daarom in augustus minder teruggevonden. Dat gold met name het stuk ten noorden van de monding van het kanaal naar de Meerschapsboerderij tot aan het einde van de kademuur bij het Hoornse pad.

In de westelijke kommen en krekken bij de Oude Badweg was in juli gemaaid en daarmee was de begroeiing teruggezet tot een aanvaardbare dichtheid, maar niet verdwenen. Schedefonteinkruid bleek al bijna niet meer terug te vinden, de planten die werden gevonden waren bezig af te sterven.

De bevindingen in grote lijnen tijdens de kartering zijn weergegeven in bijlage 2.
