# Potentie-analyse waterplanten Amstelveense Poel

analyse van de mogelijkheden voor de ontwikkeling van waterplanten

auteur: R. Pot  
datum: 22 april 2017  
productie: Roelf Pot  
Pandijk 2  
7861 TE Oosterhesselen  
telefoon: 0524 - 581901  
e-mail: roelfpot@wxs.nl  
internet: [www.roelfpot.nl](http://www.roelfpot.nl)  
in opdracht van: Hoogheemraadschap van Rijnland  
Archimedesweg 1  
2333 CM Leiden  
projectleider: J. Gouman  
referentie: Pot, R. 2017. Potentie-analyse waterplanten Amstelveense Poel.  
Onderzoeksrapport; Roelf Pot, Oosterhesselen  
foto's voorblad: Verschillende aspecten van de Amstelveense Poel: gemeentehuis  
aan het water en een drijvend zwembad, riet en hooilanden  
langs het Amsterdamse bos en zware oeververdediging met ook  
riet langs plantsoen aan de oostkant

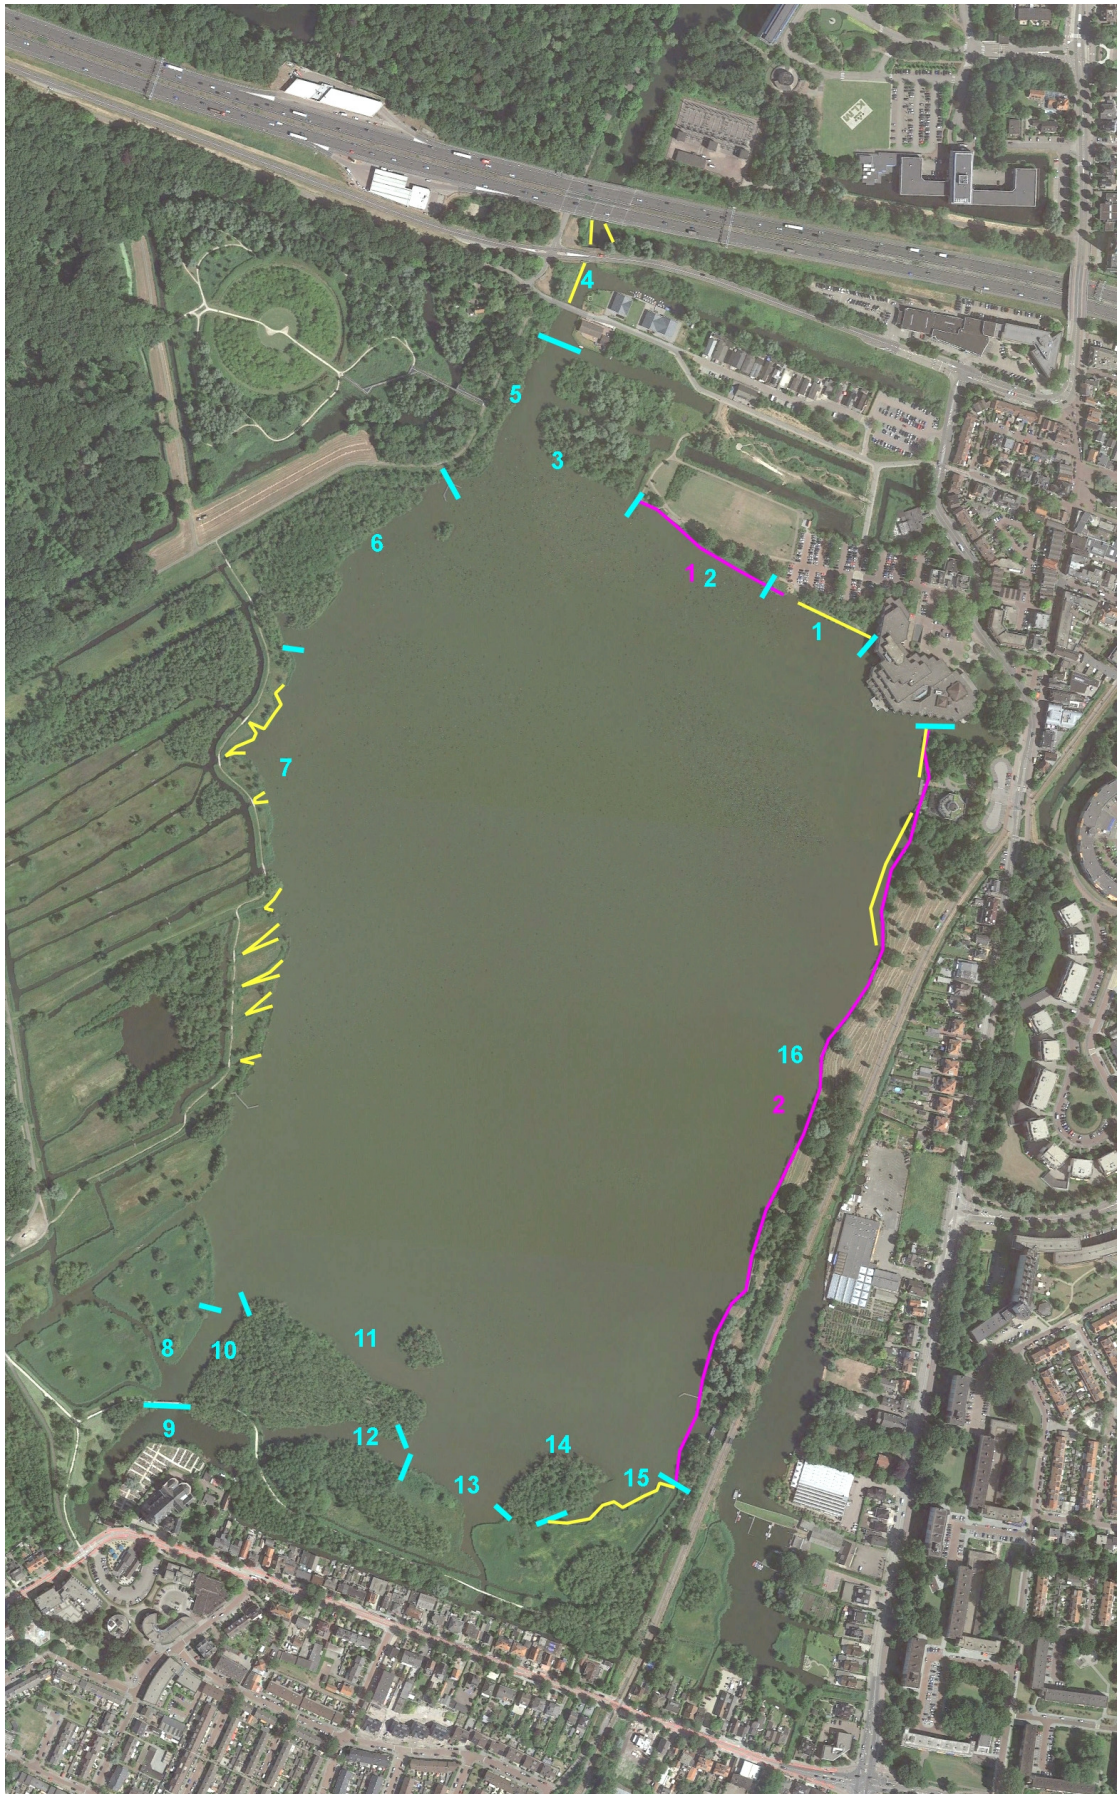
## Bijlage 1. Trajecten

Kaarten waarin de besproken trajecten zijn afgezet op een luchtfoto van Google Earth. De luchtfoto is opgenomen op 30-6-2015.

Gele lijnen: oevers waar helofyten tot minstens enkele decimeters diep staan
