## **Evaluatie harkboot in het Oranjekanaal 2017-2019**

auteur: R. Pot  
datum: 20 juni 2020  
productie: Roelf Pot onderzoek- en adviesbureau  
Pandijk 2  
7861 TE Oosterhesselen  
[www.roelfpot.nl](http://www.roelfpot.nl)

in opdracht van: Waterschap Vechtstromen, Waterschap Drents Overijsselse  
Delta, Sportvisserij Groningen Drenthe

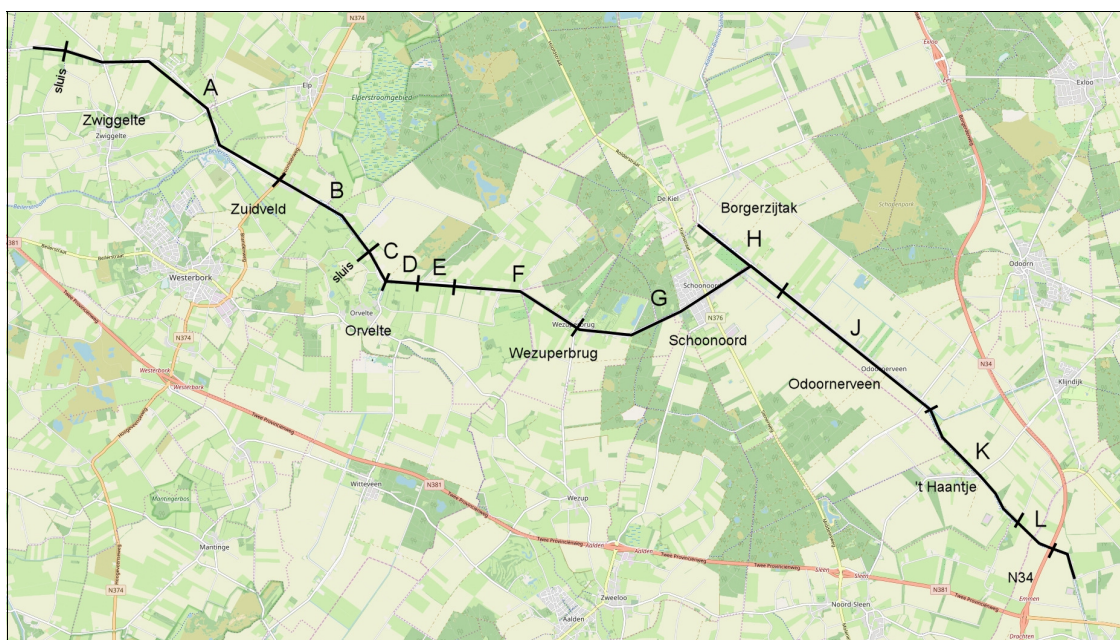
figuur 1. Onderzoekstrajecten A-L in het Oranjekanaal

Het onderzoek beperkt zich tot het gedeelte van het Oranjekanaal tussen de Zwiggelersluis en de brug in de N34. Het traject is opgedeeld in 11 deeltrajecten waarin de overlast verschilde en ook de aanpak ervan.

Traject	vanaf (westkant)
A	Zwiggelter sluis
B	brug Zuidveld
C	Orvelter sluis
D	Orvelter brug
E	hoogspanningsleiding
F	drijfbalk voor inlaat Westerborgerstroom t.o. Oranjekanaal N.Z. 59
G	Wezuperbrug
H	Borgerzijtak
J	vissteiger tussen Odoornerveen Zuidzijde 35 en Noordzijde 23A
K	inlaat/gemaal Kibbelveen / afsplitsing Odoornersijtak
L	drijfbalk 't Haantje, 50 meter voorbij Koedijkje
-	brug in de N34
