Monitoring exoten Oranjekanaal 2021

auteur: Roelf Pot
datum: 15 februari 2022
productie: Roelf Pot onderzoek- en adviesbureau
Pandijk 2
7861 TE Oosterhesselen
www.roelfpot.nl

in opdracht van: Waterschap Vechtstromen

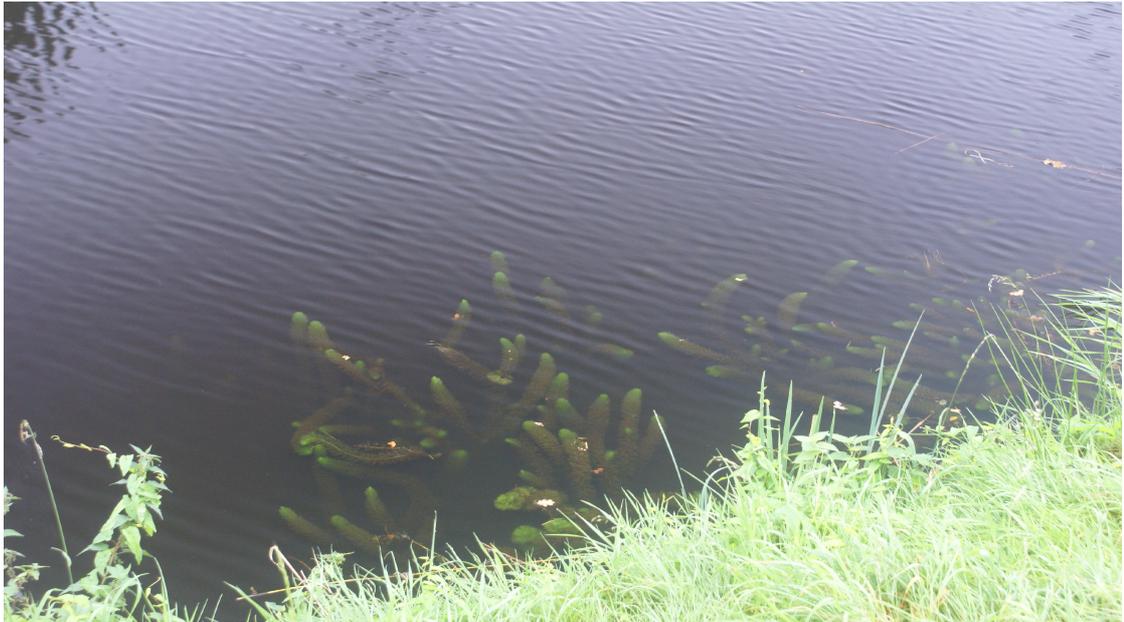
foto voorblad: Enkele planten Ongelijkbladig vederkruid in de kantzone van het kanaal; vooralsnog ontsnapt aan het harken.

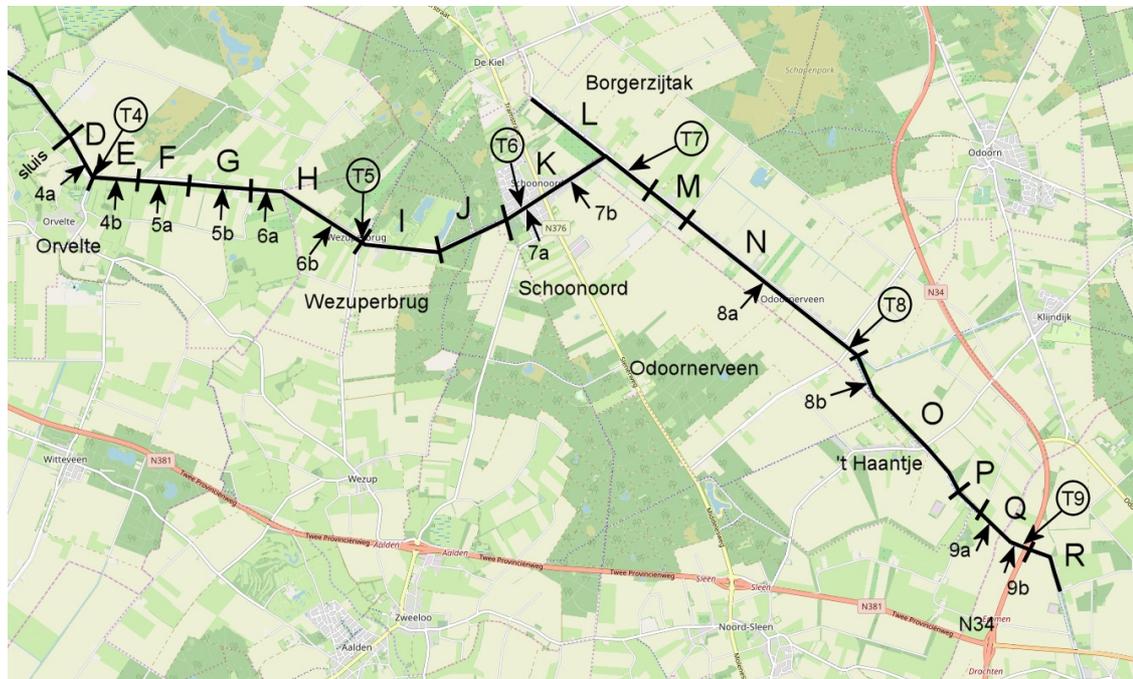
figuur 1. Onderzoekstrajecten in het Oranjekanaal. Hoofdletters geven de onderscheiden trajecten weer, kleine letters de meetpunten voor begroeiing en T4-T9 de meetpunten voor temperatuur en doorzicht

Het onderzoek is uitgevoerd in het gedeelte van het Oranjekanaal tussen de Orvelter sluis en de Sluisvierweg in Emmen. Het kanaal is opgedeeld in 15 trajecten waarin de overlast in voorgaande vershilde of de aanpak ervan. Deze trajecten komen overeen

met die uit Pot, 2020b, maar daar waren ook trajecten opgenomen ten westen van de Orvelter sluis. De codering is gehandhaafd en de trajecten beginnen daardoor met D en de meetpunten met 4.

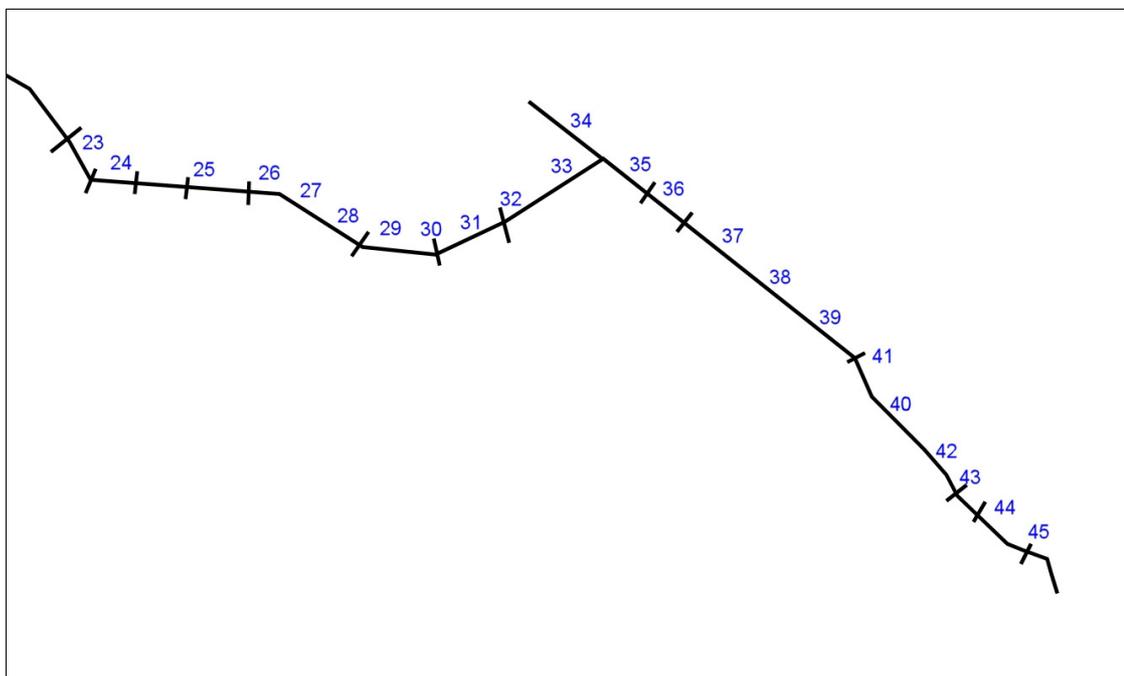
figuur 2. Voortgang van de harkboot, weeknummers waar gewerkt werd.

In 2021 is de harkboot begonnen in week 23 bij de Orvelter sluis en was klaar in week 45 bij de Sluisvierweg. Het werk is steeds in afgebakende trajecten uitgevoerd. Onderstaande figuur geeft aan waar het werk per week werd uitgevoerd (ontleend aan voortgangscontrole Waterschap).

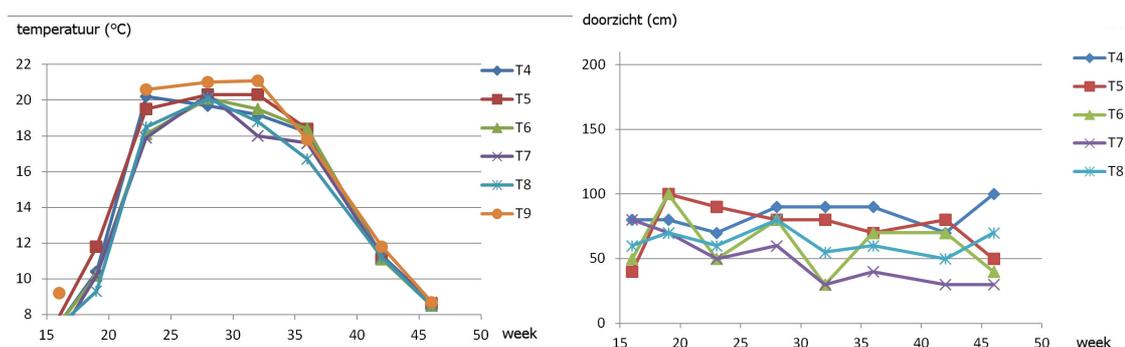
figuur 3. Ontwikkeling van watertemperatuur en doorzicht, zie tekst voor nadere uitleg

De resultaten van de metingen van temperatuur en doorzicht die op de 6 meetpunten zijn gedaan zijn hieronder aangegeven. Het blijkt dat de temperatuur op de meetpunten per meetdag ongeveer dezelfde waarden hadden.

De groei van waterplanten is afhankelijk van de temperatuur, de meeste soorten beginnen pas te groeien boven 10 °C. De groei is daarom waarschijnlijk in week 19 op gang gekomen. De tot dan toe aanwezige begroeiing bestond uit planten die in winterrust waren. Ter vergelijking: in 2020 was de groei rond diezelfde tijd op gang gekomen.

Het doorzicht wisselde tussen 0,5 en 1 m, dat is maar ongeveer de helft van dat in 2020. Dat betekent dat de planten serieus in de groei worden belemmerd als ze vanaf de bodem op moeten groeien wegens gebrek aan licht. Een verklaring voor de geringere helderheid kan worden gezocht in de geringere aanvoer van (relatief helder aanvoer-) water door de minder droge zomer dan 2020 (pers. comm. Waterschap).

Het doorzicht veranderde niet in de loop van het seizoen, wat verbazing wekt, omdat verwacht mocht worden dat met de voortgang van het verwijderen van de waterplanten ook het lichtklimaat verslechtert. Waterplanten dragen normaliter bij aan de helderheid van het water doordat ze zwevend stof wegvangen en de groei van zwevende algen kunnen onderdrukken.

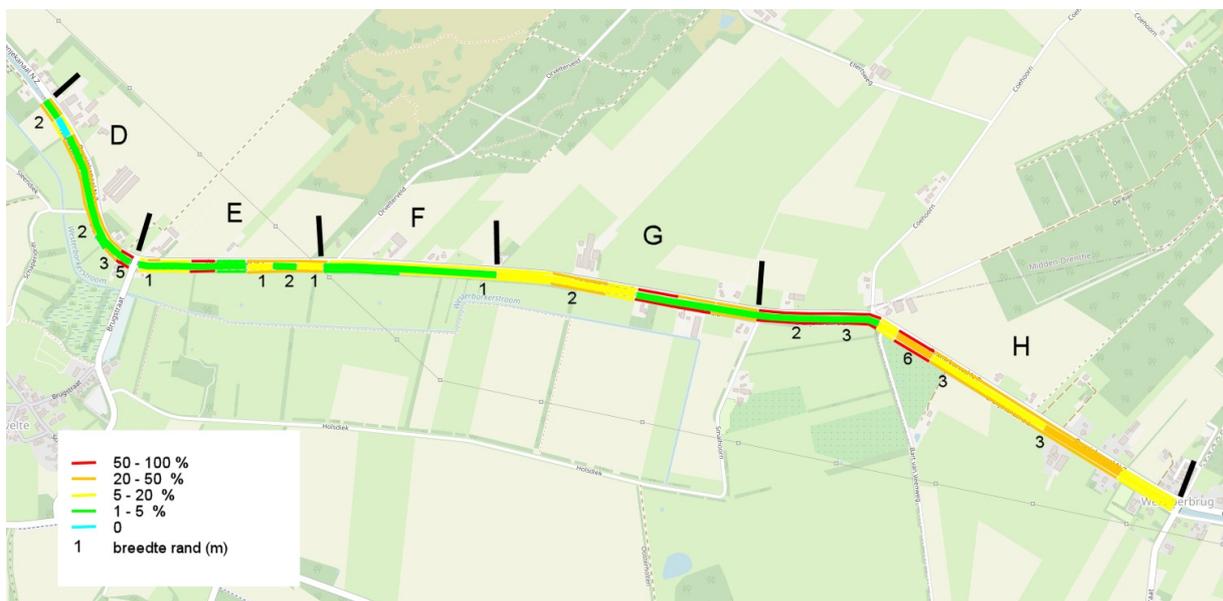
figuur 4. Dichtheid waterplanten op 27 mei 2021 tussen Orvelter sluis en Wezuperbrug

Er is op 75 meetpunten met een werphark gemonsterd. Dat is gemiddeld elke 240 m, maar dat varieerde afhankelijk van de aangetroffen variatie: de gemiddelde afstand tussen Orvelter sluis en Wezuperbrug was ruim 120 m, in Odoornerveen veel groter. De onderlinge afstand tussen de bemonstering was grote naarmate er minder variatie in de lengte werd gevonden.

Langs de kanten was de bedekking vrijwel altijd hoger dan in het midden. Op elk meetpunt is de bedekking van de planten in het midden en langs de kanten geschat, en als de begroeiing langs de kant dichter was dan ook de breedte van die strook met dichtere begroeiing.

De dichtheden zijn in 5 categorieën geschat: 0, 1-5 %, 5-20%, 20-50% en 50-100%.

Doordat de groei van de planten nog nauwelijks op gang was gekomen is de schatting waarschijnlijk strikt genomen wat aan de hoge kant. 100% bedekking kwam (nog) nergens voor.. De bedekkingen zijn tussen de meetpunten geïnterpoleerd en op deelkaarten ingetekend.

Er dreven ook heel veel planten los rond. Vrijwel al deze planten hadden maar weinig groene bladen, en leken op de losse planten op de bodem die nog nauwelijks waren uitgelopen. Mogelijk zijn de planten losgeraakt toen ze begonnen uit te lopen voordat ze zich met nieuwe wortels konden hechten aan de bodem. De planten dreven, waarschijnlijk door de heersende wind, naar het oosten. De dichtheid aan drijvende planten varieerde: nabij Orvelte relatief weinig, oplopend richting Wezuperbrug. Voor de drijfblak in de bocht tussen Wezuperbrug en Schoonoord lag een aan de westkant gesloten laag drijfvuil van deze planten van ongeveer 100 meter lengte. Aan de oostkant dreven enkele grote clusters planten die kennelijk voorbij de drijfblak waren geschoten. In Schoonoord en in de Borgerzijtak was de dichtheid aan drijvende planten ook hoog en in Odoornerveen varieerde deze sterk.

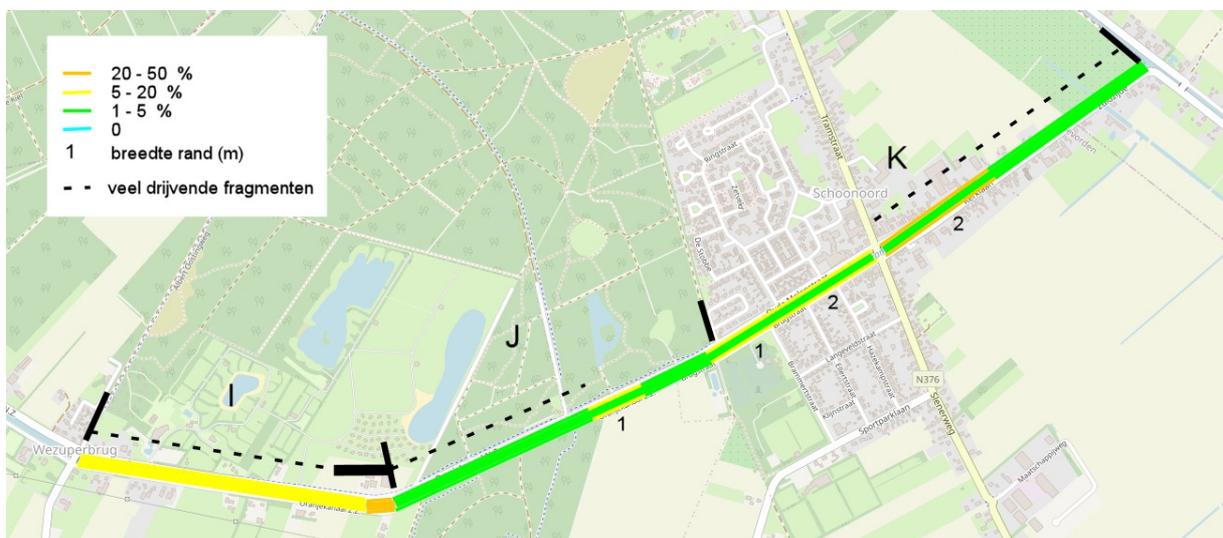
figuur 5. Dichtheid waterplanten op 27 mei 2021 vanaf Wezuperbrug, door Schoonoord en tot Borger zijtak

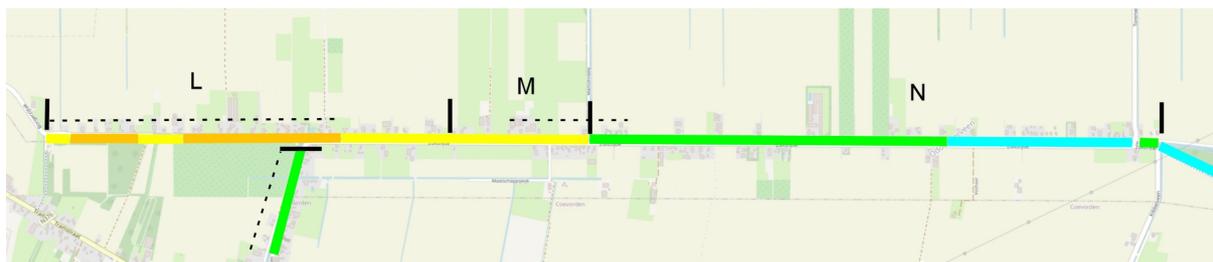
figuur 6. Dichtheid waterplanten op 27 mei 2021 in Borger zijtak en door Odoornerveen tot Kibbelveen

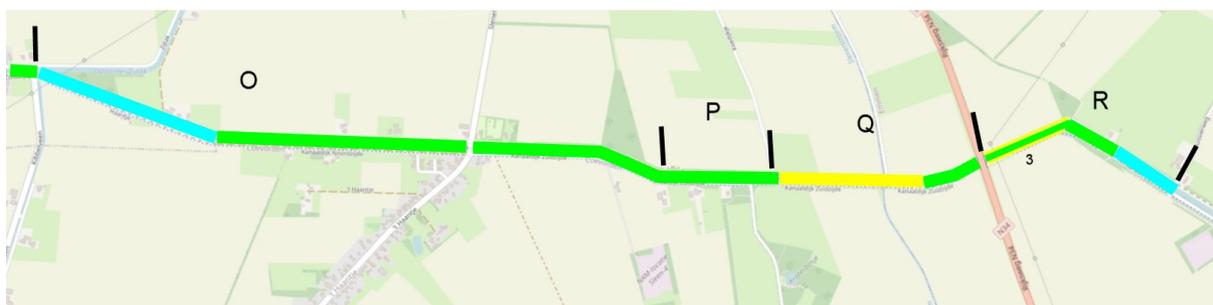
figuur 7. Dichtheid waterplanten op 27 mei 2021 vanaf Kibbelveen, langs 't Haantje en tot Sluisvierweg

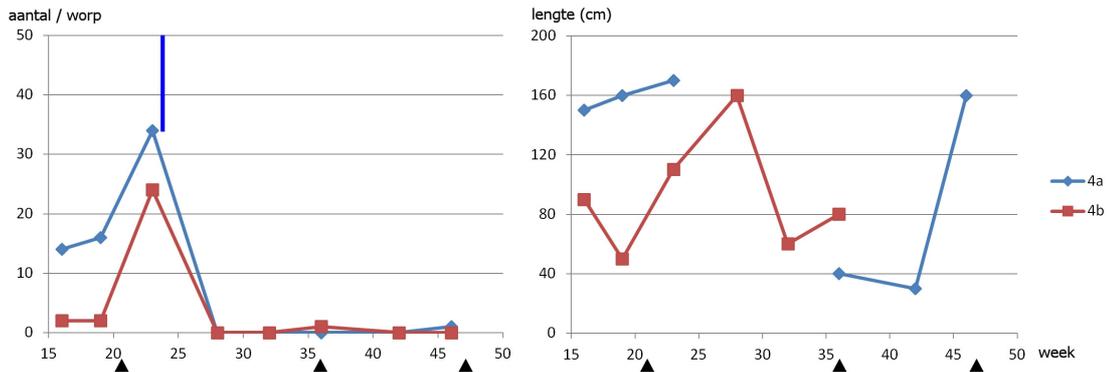
Ontwikkeling op meetpunten in traject D

figuur 8. Ontwikkeling van de plantdichtheid, gemeten als het aantal planten per worp, en de gemiddelde lengte van de aangetroffen planten; met de verticale lijn wordt het tijdstip van ingrijpen met de harkboot aangegeven, met driehoekjes wordt het tijdstip van de totaalopnamen aangegeven

In alle meetpunten is het aantal planten in de eerste bemonsteringsweek ongeveer hetzelfde als in de laatste bemonstering van 2020. De gemiddelde lengte van de planten is in een deel van de meetpunten (4,5,6) 20-40 cm toegenomen, en in de andere (7,8,9) gelijk gebleven (Pot, 2020b). Van groei is in de winter dus vrijwel geen sprake geweest en van uitbreiding helemaal niet.

Met het stijgen van de temperatuur ontwikkelde de begroeiing zich op de meeste meetpunten, zowel in aantal als in lengte, maar op meetpunten 7 (Schoonoord) en 8 (Odoornerveen) kwam de ontwikkeling pas een maand later op gang.

Op alle meetpunten zijn na het harken nog maar heel weinig planten gevonden.
