# Monitoring exoten Oranjekanaal 2022

auteur: Roelf Pot  
datum: 11 december 2022  
productie: Roelf Pot onderzoek- en adviesbureau  
Pandijk 2  
7861 TE Oosterhesselen  
[www.roelfpot.nl](http://www.roelfpot.nl)

in opdracht van: Waterschap Vechtstromen

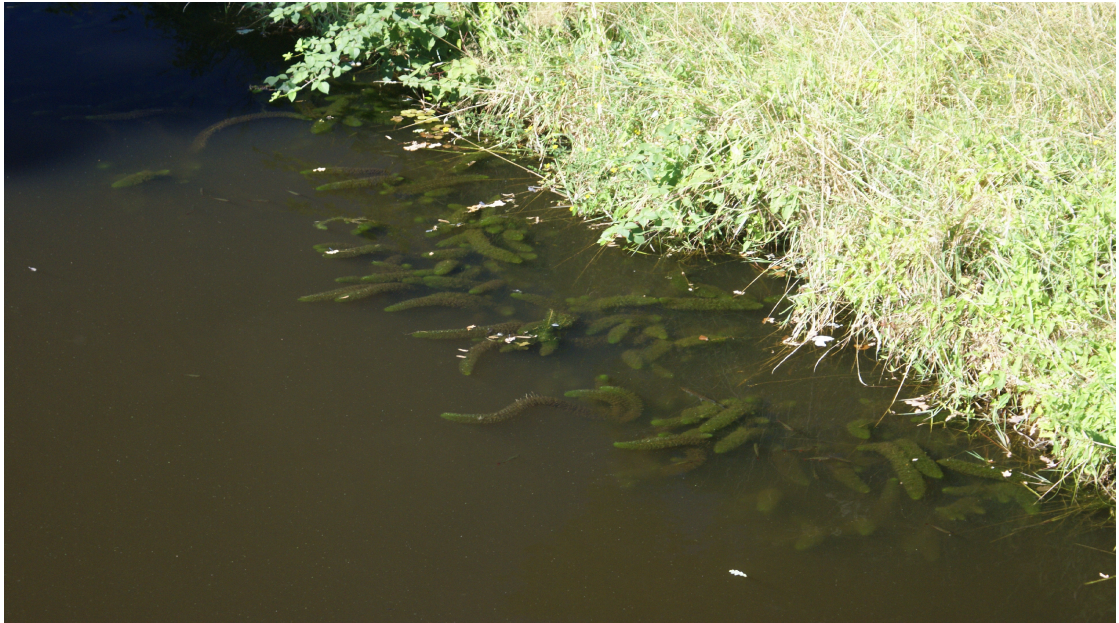
foto voorblad: Ongelijkbladig vederkruid in Schoonoord op 13 augustus langs de oever, hergroei uit planten die zijn ontsnapt aan het harken.

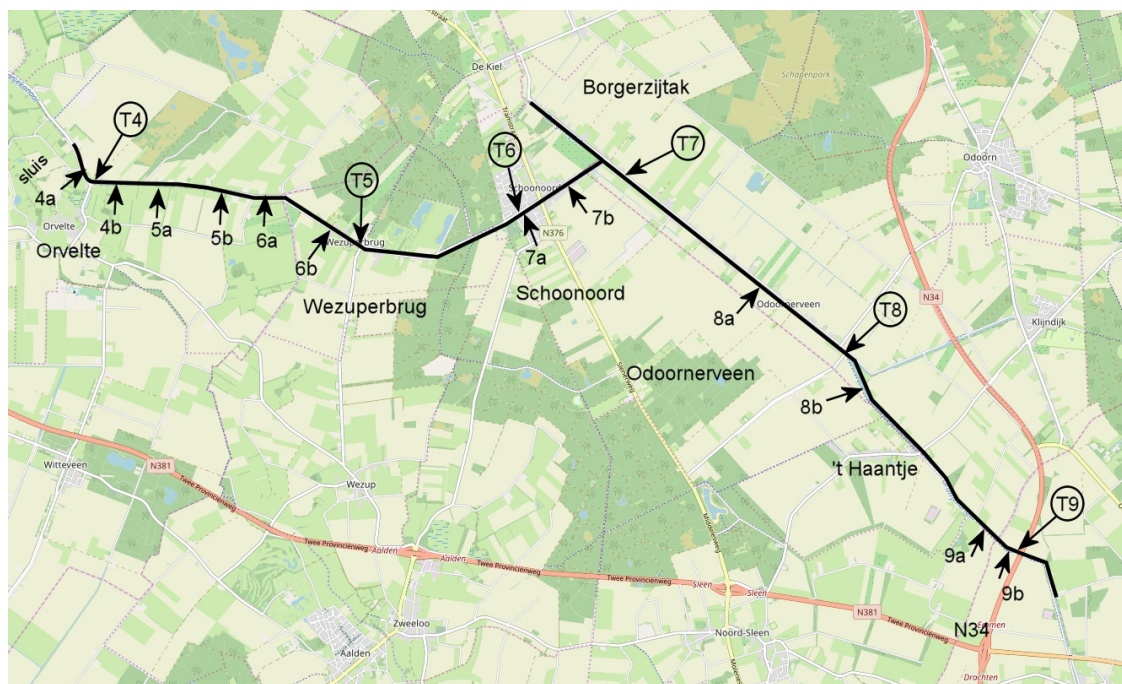
figuur 1. Topografie en vaste meetpunten in het Oranjekanaal. Cijfers+kleine letters zijn de meetpunten voor de begroeiing en T4-T9 de meetpunten voor temperatuur en doorzicht

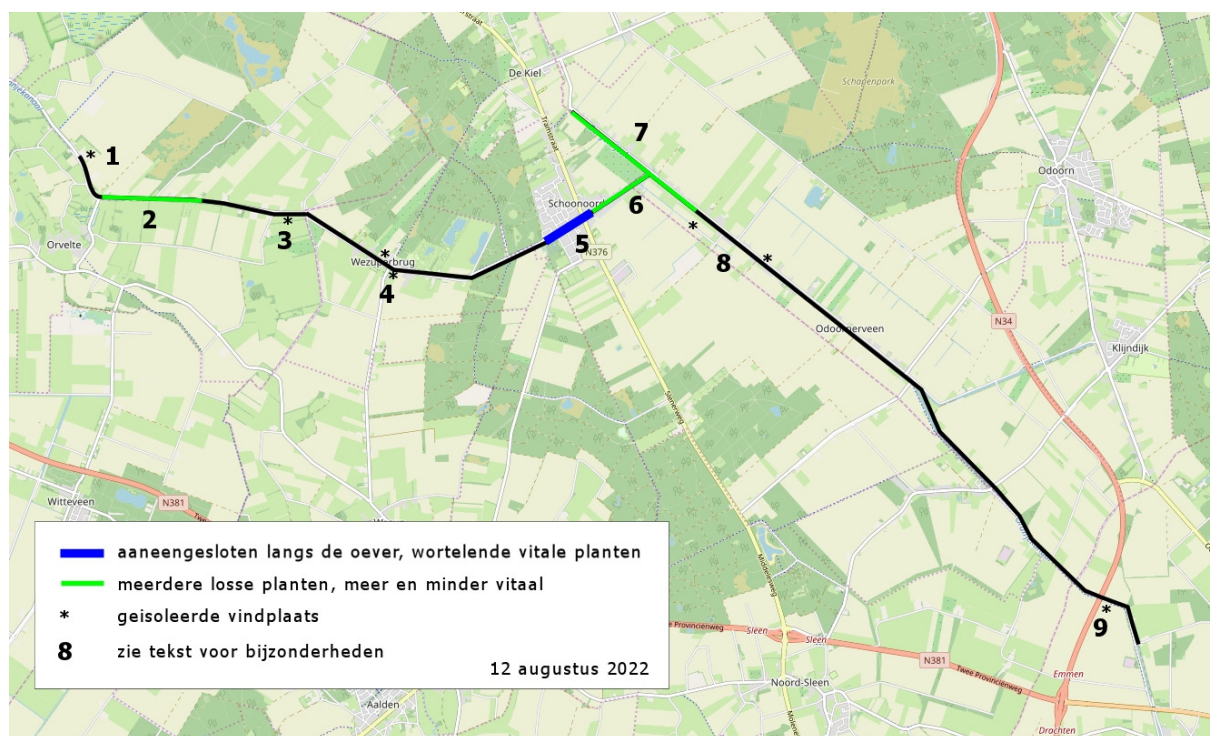
Onderstaande kaart geeft weer waar Ongelijkbladig vederkruid werd aangetroffen. Bij elke nummer is een korte uitleg. Waterwaaier is helemaal niet aangetroffen.

figuur 3. Ongelijkbladig vederkruid op 12 augustus 2022

1. Tussen Orvelterbrug en Orveltersluis alleen enkele planten bij de Orveltersluis langs de noordoever, tot een afstand van 50 meter vanaf de sluis.
2. Tussen de Orvelterbrug en de hoogspanningleiding waren er meer planten te vinden. Vooral nabij de Orvelterbrug, verderop gemiddeld elke 50 tot 100 meter een enkele wortelende plant langs de kant, wortelend rond de waterlijn.
3. Enkele opvallende planten nabij palen die een voormalige natuurvriendelijke oever markeren, tussen Smalhoorn en Bart van Veenweg.
4. Bij Wezuperbrug enkele planten langs de zuidoever ten oosten van de brug, enkele planten achter het geleidewerk aan de noordoostkant van de brug en meerdere planten in de zwaikom ten noordwesten van de brug. Ten oosten van Wezuperbrug

slechts enkele losdrijvende planten en twee vastzittende planten langs de noordoever tussen de drijfbalk in de bocht en de fietsbrug.

5. In Schoonoord tussen de westelijk dorpsrand (grens bebouwde kom) en de brug van de Slenerweg een aaneengesloten strook van ongelijkbladig vederkruid van anderhalve meter breedte langs beide oevers. Dit waren vitale, wortelende planten met meerdere stengels per plant. Ten oosten van de brug van de Slenerweg zette deze strook langs de noordoever ook nog door langs en tot even voorbij de houten aanlegsteiger.

6. Vanaf de brug van de Slenerweg in Schoonoord tot aan de splitsing gemiddeld elke 50 tot 100 meter wel een wortelende, vitale plant, vlak bij de oever. Soms ook een enkele plant in het midden te vangen met de werkhark.

7. In de Borgerzijtak hetzelfde als traject 6, afnemend tot aan de vissteiger bij Zuidzijde 35.

8. Langs en ten westen van de vissteiger diverse planten vlak bij de oever in de beschutting van struiken en steiger. Verder oostelijk alleen nog enkele planten direct ten oosten van de Scholtenbrug, aan beide oevers achter het geleidewerk.

9. Direct ten oosten van de brug in de N34, langs de zuidoever 5-10 m<sup>2</sup> begroeiing.

In het gehele kanaal werden wel enkele losdrijvende fragmenten gevonden, het meest in de buurt van de genoemde vastwortelende planten.

Intussen was in week 35 de harkboot opnieuw ingezet om het kanaal in Schoonoord van de dichtste begroeiing te ontdoen.
