Waterplantenkartering in het Paterswoldsemeer in 2024

in opdracht van: Waterschap Noorderzijlvest
Stedumermaar 1
9735 AC Groningen

referentie: Pot, R. 2024: Waterplantenkartering in het Paterswoldsemeer in 2024. Onderzoeksrapport voor Waterschap Noorderzijlvest; Roelf Pot, Oosterhesselen

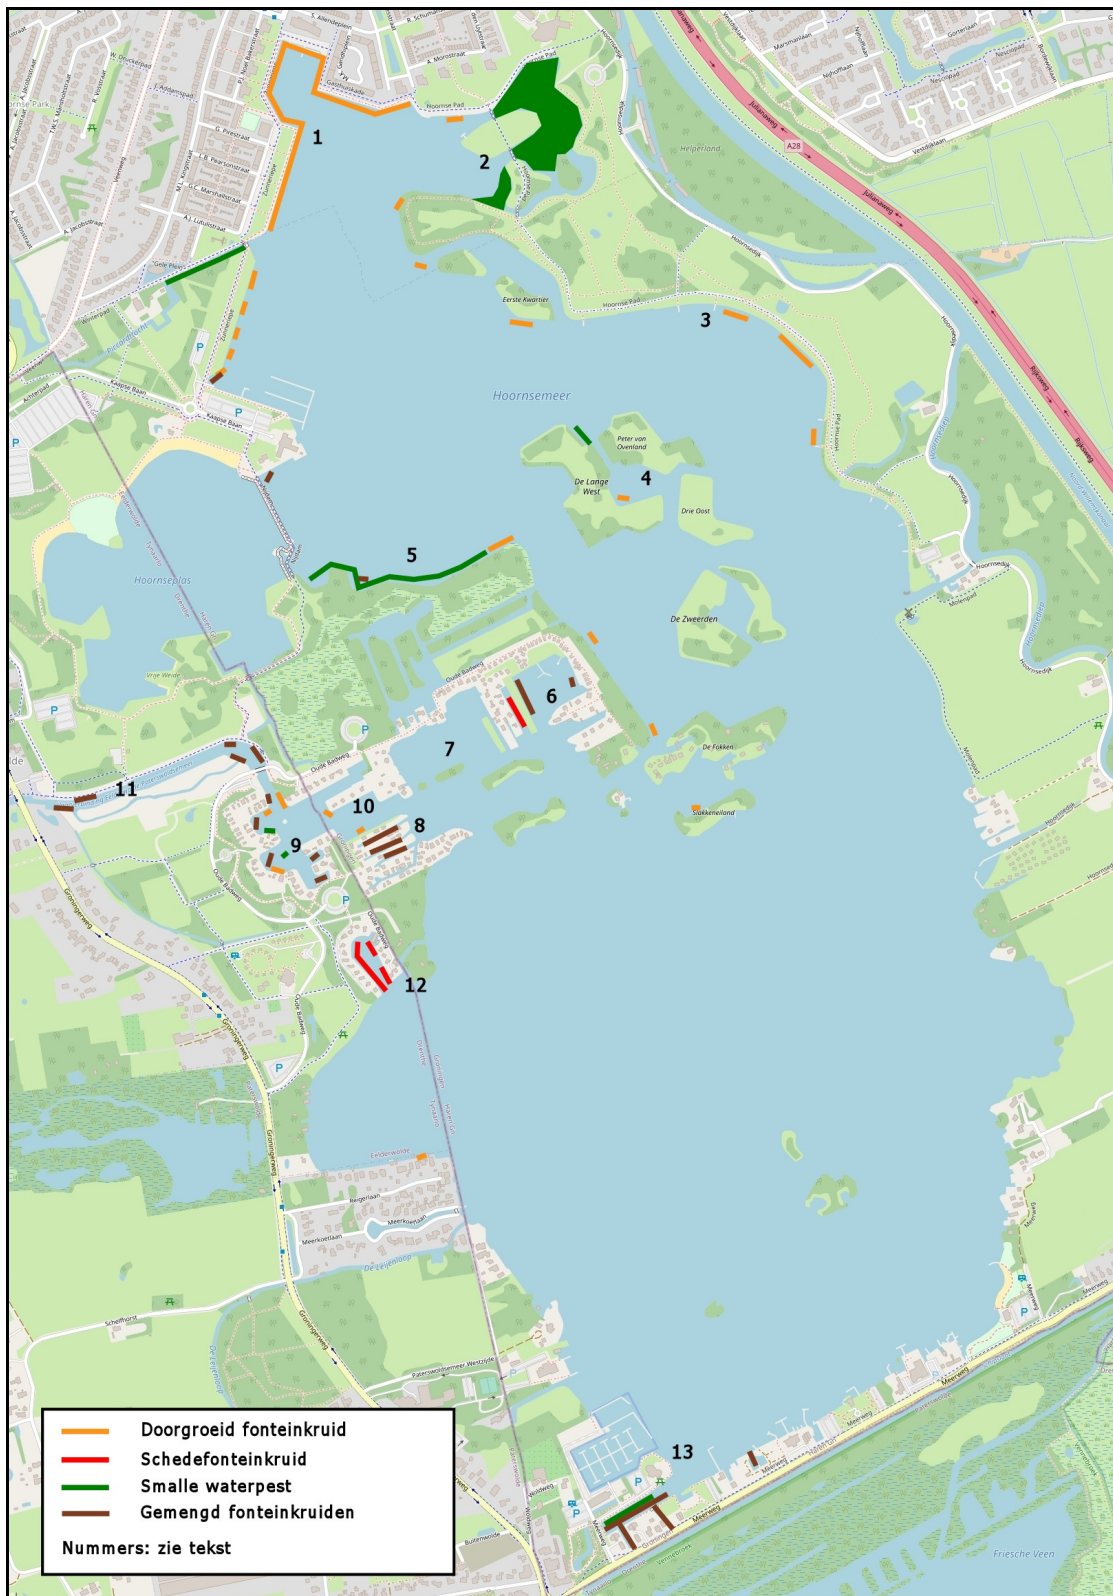
De vegetatiekaart (zie afbeelding 1) is een totaalbeeld van de aangetroffen begroeiing bij inspectieronde en karteringsronde. De begroeiing die al vóór 22 augustus was gemaaid staat daar dus ook op. De kaart geeft dus aan wat de begroeiing zou zijn als er niet gemaaid was, of pas na 22 augustus.

De nummers verwijzen naar die tussen [] in de tekst hieronder.

Doorgetrokken lijnen betekent dat een min of meer aaneengesloten begroeiing langs de oever voorkwam. De begroeiing was vrijwel nergens breder dan 10 m vanaf de waterlijn. Alleen in het noordoosten bij 't Refter was de begroeiing op 22 augustus breder. Waar de begroeiing met onderbroken lijnen of losse stippen is aangegeven kwam de begroeiing slechts pleksgewijs voor.

Waar de begroeiing naar een soort is genoemd was die soort de enige soort met een noemenswaardige dichtheid. Op sommige plekken is een combinatie van twee of meer soorten gevonden (gemengd) die hieronder nader wordt toegelicht.

Afbeelding 1. Gecombineerde vegetatiekaart op basis van aangetroffen begroeiing bij inspectieronde (10 juni) en karteringsronde (22 augustus)

De hoogste dichtheid aan waterplanten werd gevonden op de luwe locatie in het noordoosten bij 't Refter [2]; de baai was in augustus vanaf de bruggen in het Hoornsepad vrijwel geheel volgegroeid met Smalle waterpest. Ook aan de westkant van de zuidelijke brug was Smalle waterpest dominant aanwezig. Deze begroeiingen zijn eind augustus alsnog gemaaid.

Een derde locatie met veel Smalle waterpest is langs de oever bij de waterskischans [5], maar de meeste planten waren niet zo sterk ontwikkeld dat ze tot het oppervlakte reikten.

Opvallend was dat de planten zich niet meer, zoals tot 2022, hebben ontwikkeld tussen de grotere eilanden zoals De Lange West [4] of de Zwaarden.

Een hoge dichtheid aan waterplanten werd ook gevonden in sommige krekken bij de Oude Badweg. Vooral in de smalle krekken [8] was de begroeiing hinderlijk dicht, ondanks dat er wel werd gemaaid. Het betrof hier ook de soortenrijkste begroeiing met Hoornblad, Gekroesd fonteinkruid, Schedefonteinkruid, Doorgroeid fonteinkruid, Stomp fonteinkruid en Smalle waterpest, maar ook Gele plomp, Pijlkruid, Kikkerbeet en zelfs vrij veel Puntdragend glanswier (alleen in juni).

Opvallend was dat er in de krekken iets verder naar het westen [9] en in de doorvaart [10] juist veel minder fonteinkruiden waren ontwikkeld dan op basis van de inspectie op 10 juni en de ervaring van afgelopen jaren was verwacht. Ook in en nabij de grotere baaien bij de Badweg [7], [6] werden weinig waterplanten gevonden, de meeste nog langs en in de boothuizen [6] en nabij steigers: Doorgroeid fonteinkruid, verspreid enkele exemplaren Gekroesd fonteinkruid, Smalle waterpest en Haarfonteinkruid. Er was hier gemaaid.

In het verbindingskanaal naar Eelderwolde [11] groeide vooral Drijvend fonteinkruid, maar ook Smalle waterpest, Grof hoornblad, Pijlkruid en Gele plomp. Vlak bij de sluis werden op 22 augustus enkele planten Waterwaaier tussen andere waterplanten, vooral Grof hoornblad, gevonden. De soort lijkt zich nog steeds niet verder uit te breiden richting het meer. Langs de zuidoever stond tussen het riet wel een aanzienlijke hoeveelheid Grote waternavel.

Er groeiden dit jaar in de Passantenhaven [13] en de zijtakken ervan weer meer waterplanten dan vorig jaar, ook al op 10 juni. Het betreft vooral veel Gekroesd fonteinkruid, maar ook Smalle waterpest, Stomp fonteinkruid en Schedefonteinkruid.

Doorgroeid fonteinkruid werd grotendeels op dezelfde plekken aangetroffen als vorig jaar. De soort breidt zich langs de oostoever ten noorden van de molen [3] heel langzaam uit, maar blijft op maximaal 10 m uit de oever. De begroeiing langs de stadskade en de Zunneriepe [1] is eveneens niet breder dan 10 m. Langs deze kades was in juli gemaaid en daarom werd er in augustus met name het stuk ten zuiden van de monding van het kanaal naar de Meerschapsboerderij minder van teruggevonden, maar de begroeiing lijkt wel stabiel.

Schedefonteinkruid ontwikkelde zich in de hoefijzerkom [12] aanvankelijk sterk, maar bleek in augustus bijna niet meer terug te vinden.
